Klappe vom Splitgerät Sirius 3.5 oder Sirius 5.0 schliesst nicht ganz.

Inneneinheit

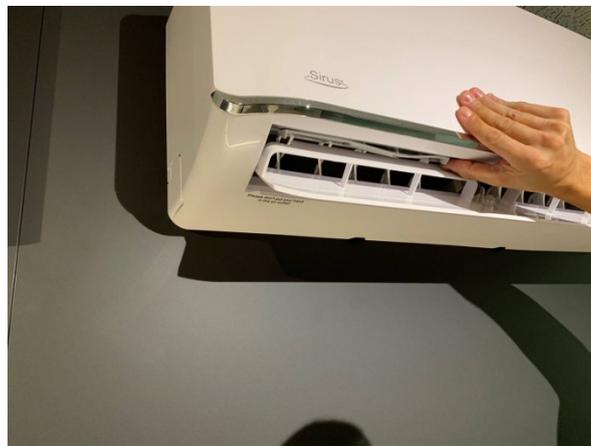
Der Luftstrom der Inneneinheit kann mittels Lamellen nach links oder rechts geleitet werden. Je nach Serie entsteht ein Problem, wenn die linken Lamellen bis zum Anschlag nach links gerichtet sind und die rechten Lamellen bis zum Anschlag nach rechts.

Wird das Gerät nun deaktiviert, schliesst die horizontale Klappe nicht mehr komplett. Dies ist optisch nicht ideal.

Schalten Sie die Klimaanlage aus. Schieben Sie nun die linke / rechte Lamelle ein wenig zur Mitte.

Starten Sie anschliessend das Gerät mit der Fernbedienung und deaktivieren Sie es wieder. Nun schliesst die Klappe komplett.
